CONTRATAÇÃO DE PESSOA JURÍDICA, ESPECIALIZADA NA PRESTAÇÃO DE SERVIÇOS DE CADASTRO TÉCNICO MULTIFINALITÁRIO DAS REDES DE ABASTECIMENTO DE ÁGUA, ESGOTAMENTO SANITÁRIO E DRENAGEM PLUVIAL EM MUNICÍPIOS SELECIONADOS DA BACIA HIDROGRÁFICA DO RIO ARAGUARI, NO ESTADO DE MINAS GERAIS.

CONTRATO Nº 07/2020

PP - 007- RE - 100 - MUNICÍPIO DE PRATINHA

CONSÓRCIO PP ARAGUARI

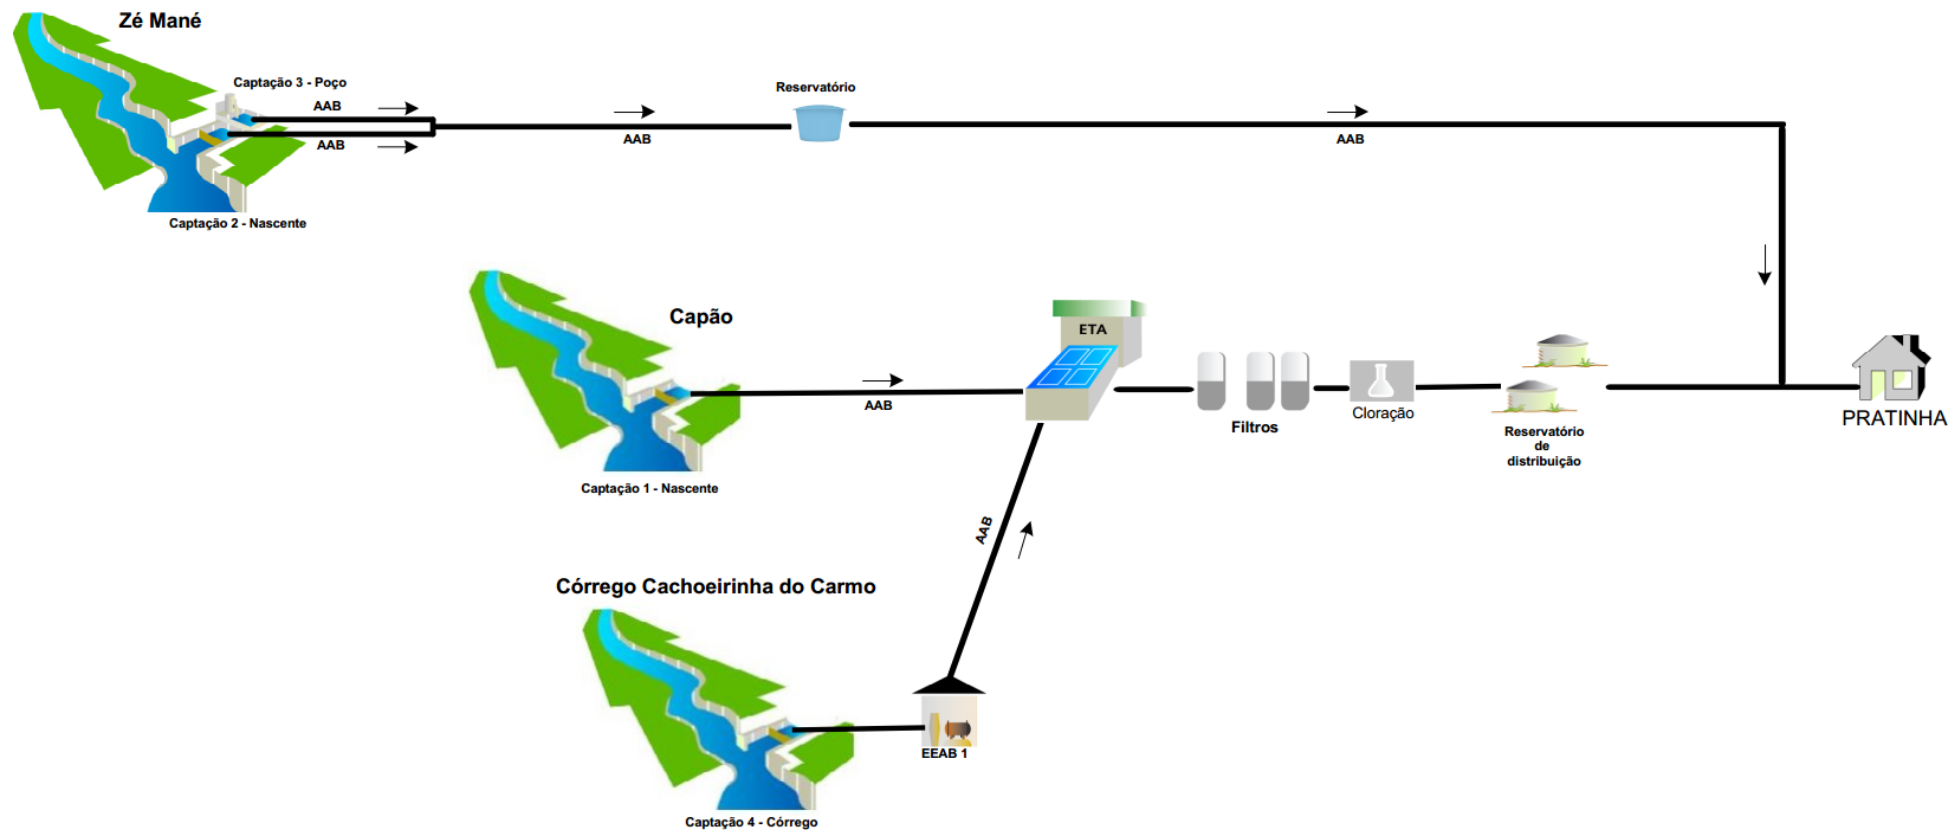
Figura 4 – Componentes do Sistema de Abastecimento de Água de Pratinha

Visto isto, o município de Pratinha dispõe de um Sistema de Abastecimento de Água composto por captação, adução, tratamento, reservação e distribuição de água. O esquema disposto na Figura 4, evidencia os membros componentes desse sistema.

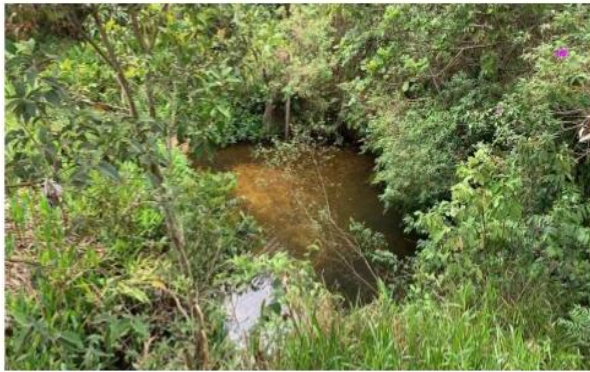
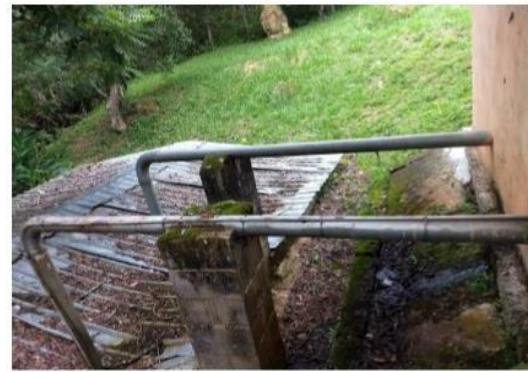
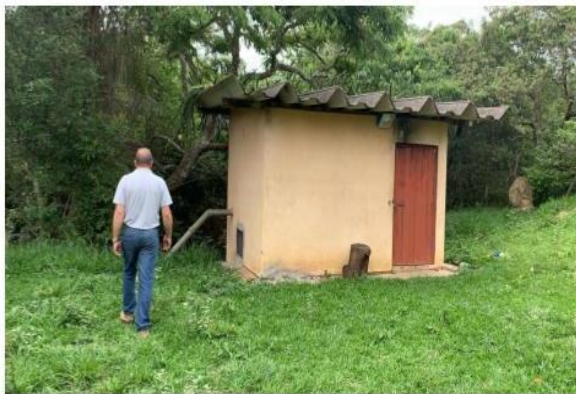
Figura 6 – Fotos realizadas durante visita preliminar – Captação Córrego da Cachoeirinha

A Estação Elevatória de água Bruta (EEB), como demonstrado na Figura 6 (Foto 3 e 4), está alocada na Captação Córrego da Cachoeirinha. O conjunto motor bomba existente no local é composto por duas unidades, que funcionam de

maneira alternada, conforme Figura 5 (Foto 4). Conforme PMSB (2016), ambas possuem as mesmas características:

- Bomba: KSB ET 440/26;
- Motor Elétrico e Painel: TWEG. N.S AX 53192;
- 3500 rpm;
- Operada in loco;
- Não possui gerador.

Foto 1 - Manancial - Córrego da Cachoeirinha

Foto 2 - Captação de água bruta

Foto 3 - Casa de bomba

Foto 4 - Conjunto de bombas

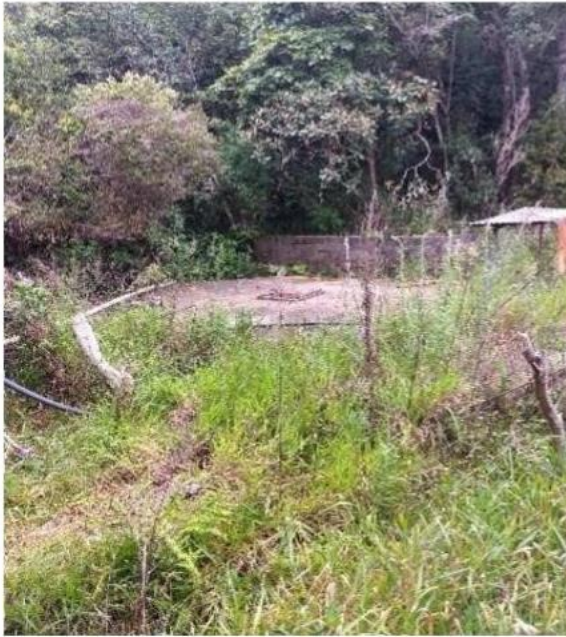
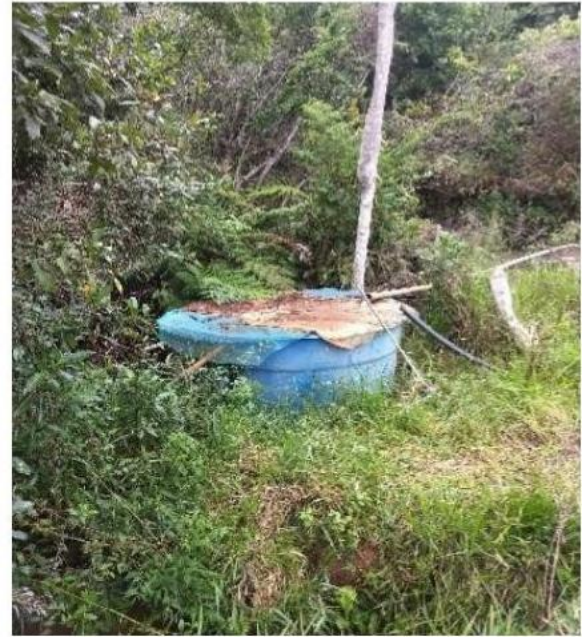
Figura 7 – Fotos realizadas durante visita preliminar – Captação Zé Mané

Tabela 3 - Captação Zé Mané	
Localização espacial em UTM	Latitude: 19°44'30.95"S
	Longitude: 46°23'6.23"O
Tipo de Manancial	Nascente
Tipo de tomada de Água	Tomada d'água simples
Cota mínima da Tomada de Água (m)	Dados não disponibilizados*
Cota máxima da Tomada de Água (m)	Dados não disponibilizados*
Cota mínima do Manancial (m)	Dados não disponibilizados*
Cota máxima do Manancial (m)	Dados não disponibilizados*
Reservatório de Captação	Latitude: 19°44'30.95"S
	Longitude: 46°23'6.23"O
Tipo de reservatório	Apoiado
	1,5 m ³ de volume nominal
	Formato circular
	1,95 m ² de área

Foto 1 - Poço de Captação

Foto 2 - Reservatório Captação Zé Mané

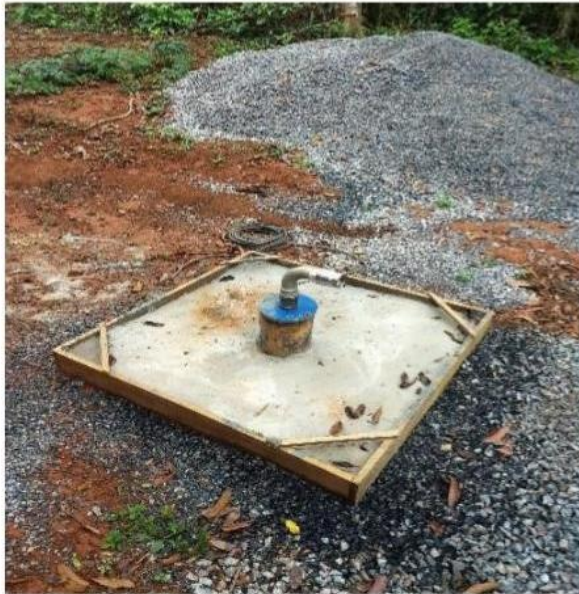
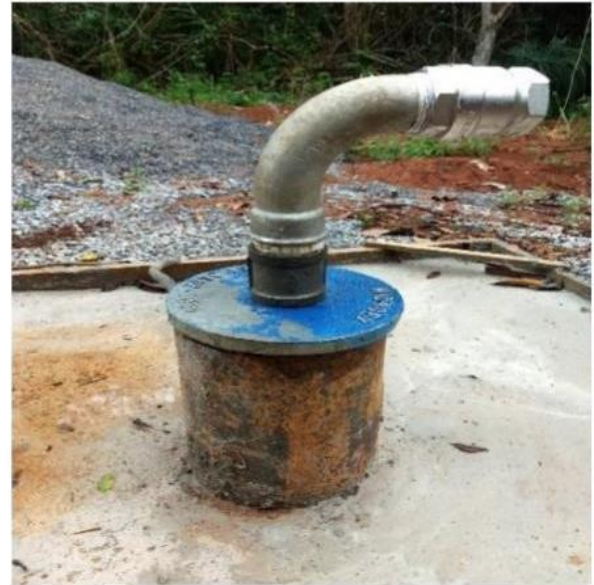
Figura 8 – Fotos realizadas durante visita preliminar – Captação Zé Mané

Tabela 4 - Captação Zé Mané (Poço)	
Localização espacial em UTM	Longitude: 46°23'12.31"O
	-
Tipo de Manancial	Poço
Tipo de tomada de Água	Tomada d'água fixa subterrânea, com poço de areia e sucção.

Foto 1 - Poço de Captação

Foto 2 - Reservatório Captação Zé Mané

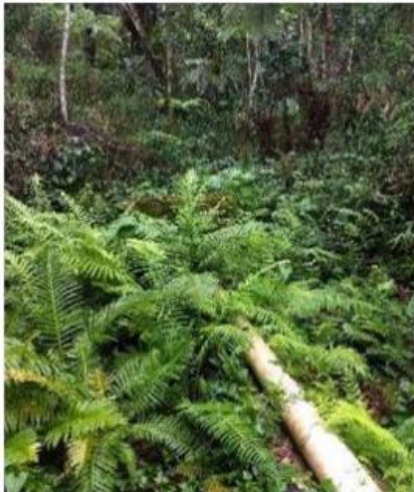
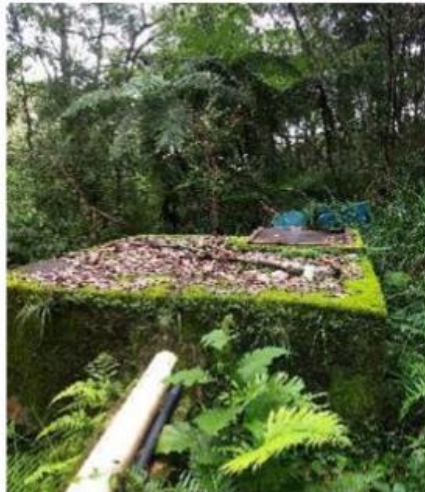
Figura 9 – Fotos realizadas durante visita preliminar – Captação Capão (Nascente)

Tabela 5 - Captação Capão	
Localização espacial em UTM	Latitude: 19°44'25.82"S
	Longitude: 46°23'11.21"O
Tipo de Manancial	Nascente
Tipo de Tomada de Água	Tomada d'água simples
Cota mínima da Tomada de Água (m)	Dados não disponibilizados*
Cota máxima da Tomada de Água (m)	Dados não disponibilizados*
Cota mínima do Manancial (m)	80 metros
Cota máxima do Manancial (m)	Dados não disponibilizados*

Foto 1 - Tubulação de captação da nascente

Foto 2 - Caixa de Passagem (CP)

Foto 3 - Área interna (CP)

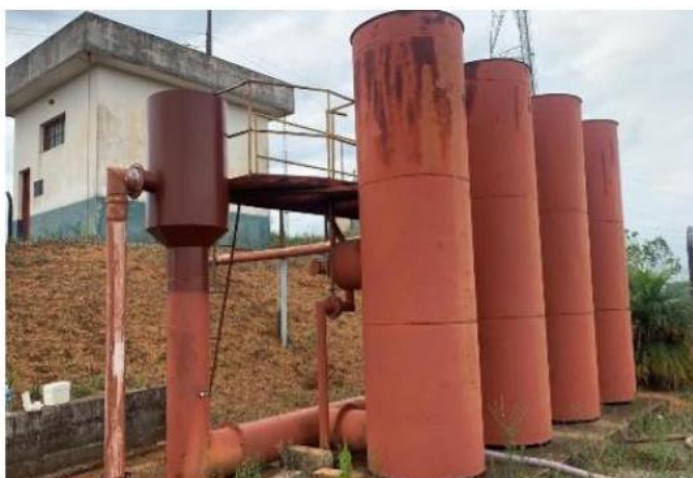
Figura 10 – ETA

A Estação de Tratamento de Água do município constitui-se de sistema de filtração por areia, contendo quatro filtros que são complementados por um sistema de desinfecção por cloração, e localiza-se nas seguintes coordenadas geográficas: 19°45'59.35"S e 46°23'30.21"O. De acordo com o PMSB (2016) possui capacidade de tratar 10 l/s.

Foto 1 - Conjunto de Filtros

Foto 2 - Cloração

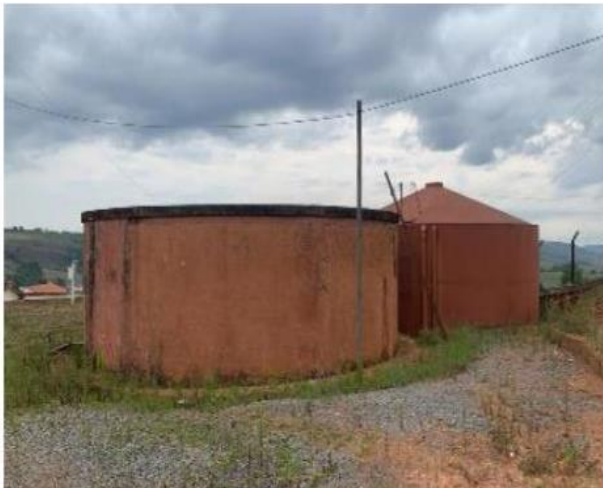
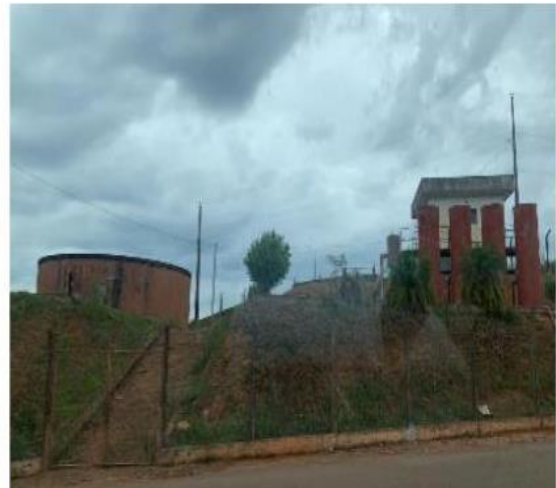
Figura 11 – Fotos realizadas durante visita preliminar – Reservatório

Foto 1 - Reservatório de Água Bruta

Foto 2 - Reservatório e conjunto de filtros da estação de tratamento de água

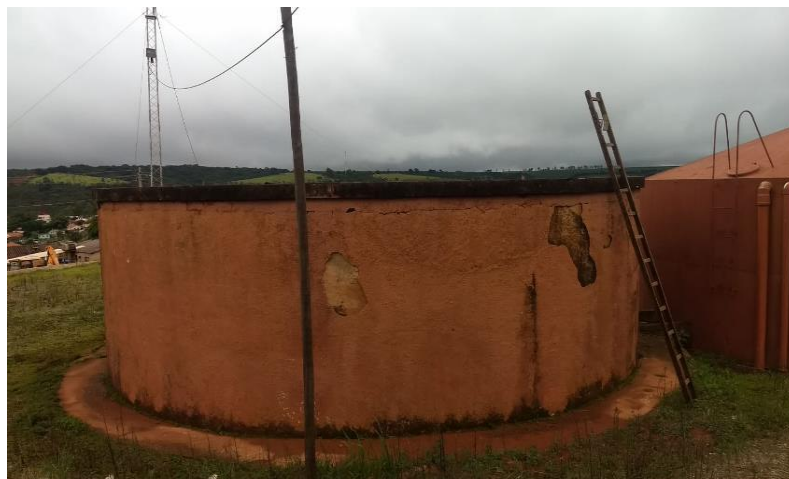
Após tratada, a água é direcionada para 2 reservatórios apoiados, de formato circular, com volume total de 237.000 m³, sendo 87.000 m³ fornecidos por um reservatório construído em concreto (Figura 12) e 150.000 m³ por reservatório construído em aço (Figura 13).

Figura 12 - Reservatório em concreto da ETA

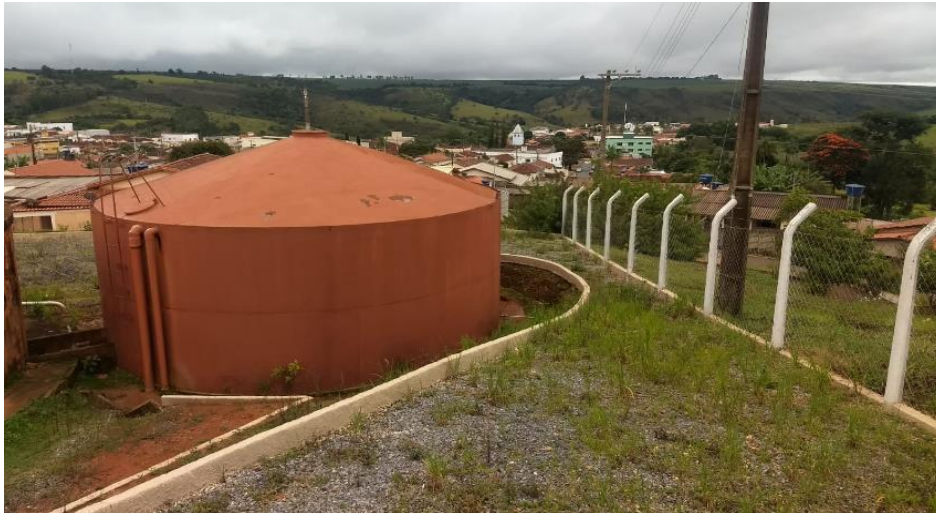
Figura 13 - Reservatório em aço da ETA

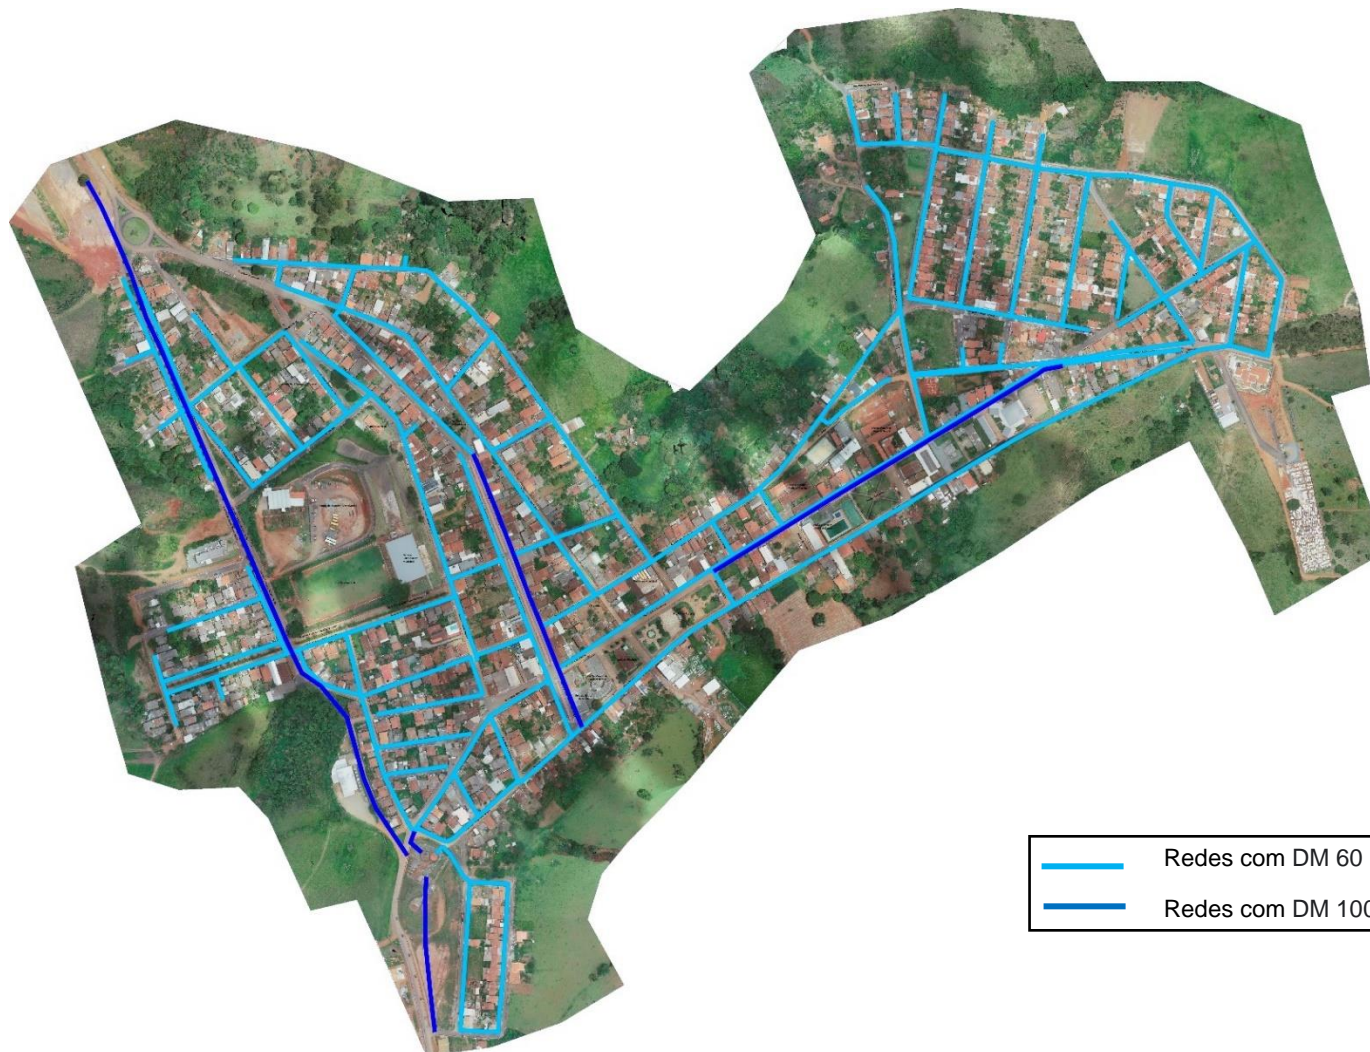
O cadastramento do Sistema de Abastecimento de Água Potável, ilustrado na Figura 14, visa a coleta de informações relativas a toda infraestrutura do sistema, tais como diâmetro, material, profundidade, estado de conservação, localização da rede em via pública, coordenadas geográficas das singularidades (georreferenciamento), localização de poços de visita e caixas de passagem, booster, desnível geométrico e conjuntos motobombas.

Figura 14 – Imagem ilustrativa referente ao traçado das redes do Sistema de Abastecimento de Água de Pratinha (ANEXO VII).
Fonte: Obtida através de aerolevantamento realizado pela empresa Planal Tecnologia, Serviço e Engenharia Ltda., Dezembro/2020.

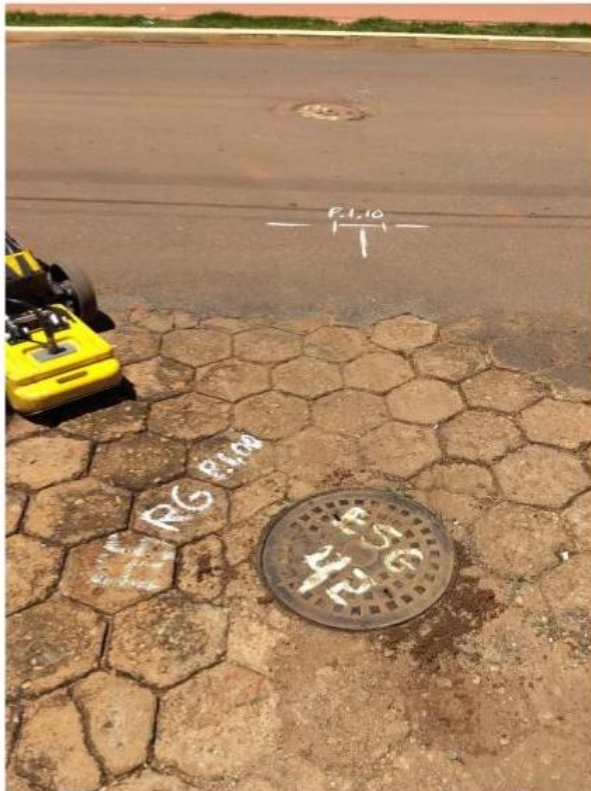
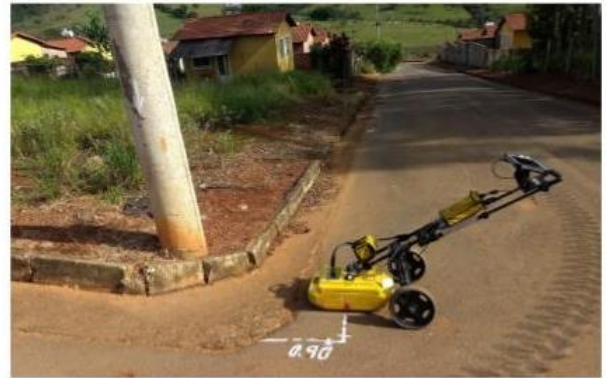
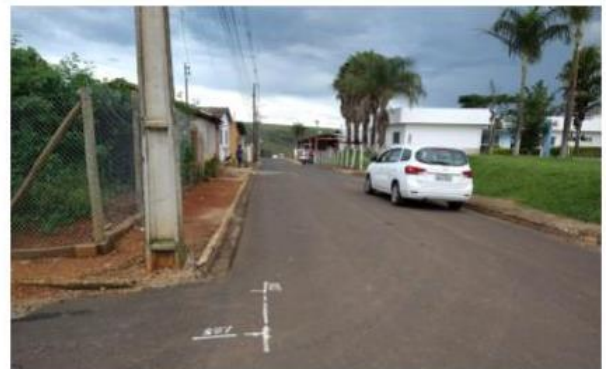
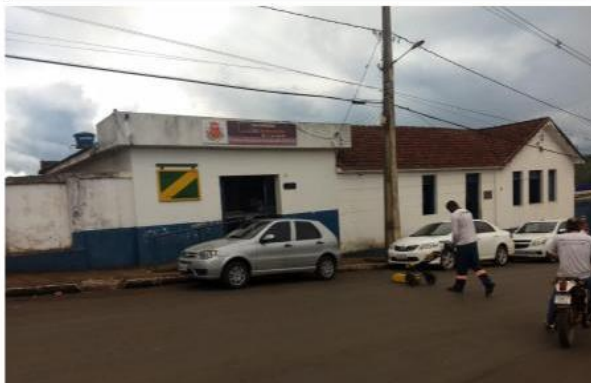
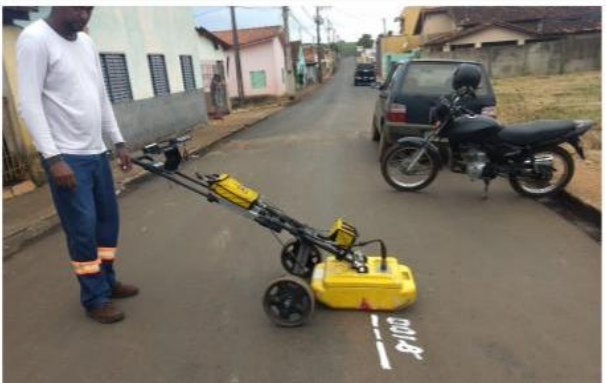
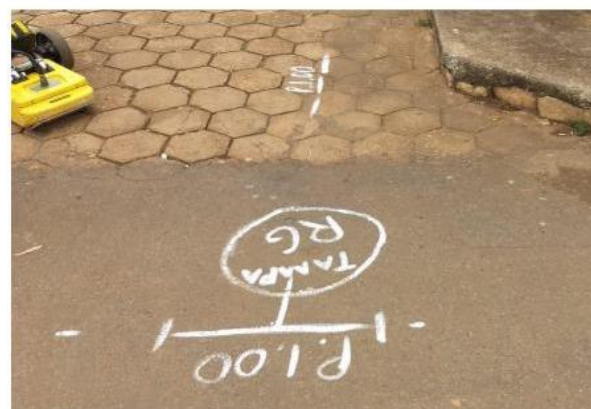
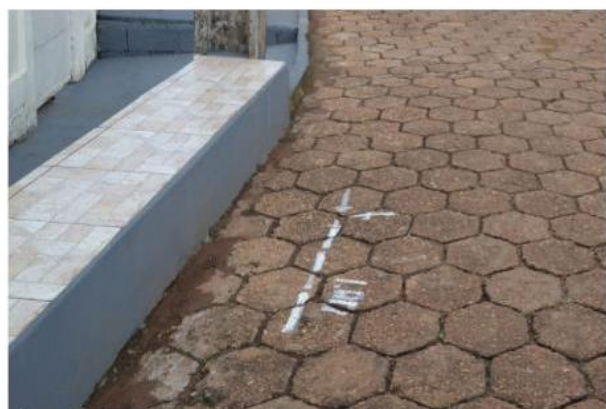
Figura 16 – Registro dos serviços realizados com o GRP (GeoRadar)

O resultado dos trabalhos de investigação com o GPR (GeoRadar), apresentados na sequência de fotos da Figura 16, representam cortes do subsolo, permitindo assim individualizar a presença de materiais metálicos, topos rochosos, tubulações, tanques, cabos, cavidades, lençol freático, plumas de contaminação, empilhamento estratigráfico e anomalias em geral.

Foto 1 - Localização de rede e PV, marcação em piso.

Foto 2 - GPR (GeoRadar) e marcação em piso

Foto 3 - Marcação na via.

Foto 4 - Utilização do equipamento para cadastro de rede

Foto 5 - GPR (GeoRadar)

Foto 6 - Localização de rede, marcação em piso

Foto 7 - Marcação em piso

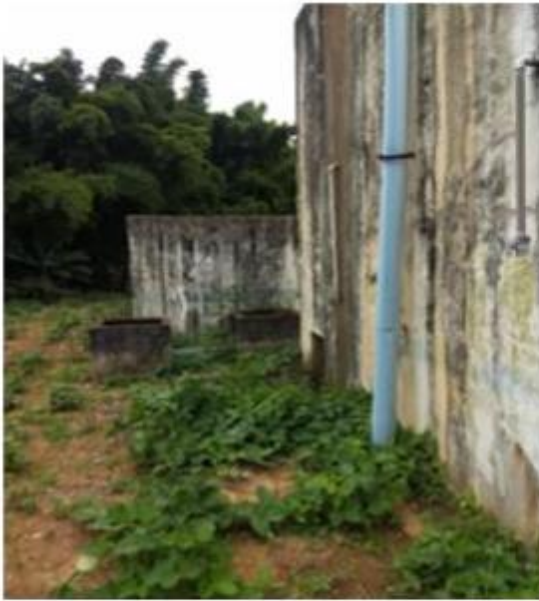
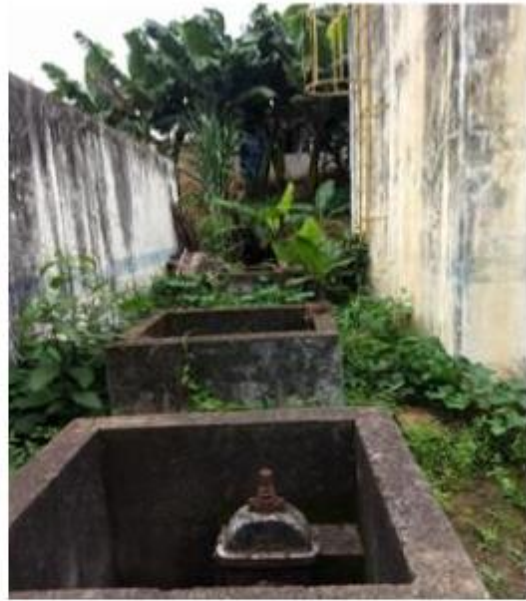
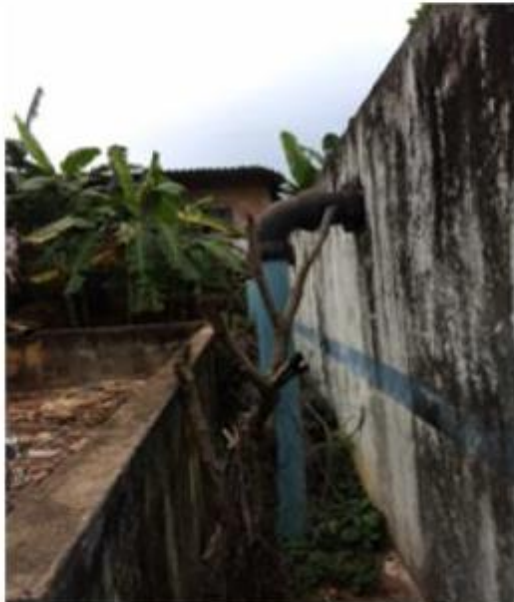
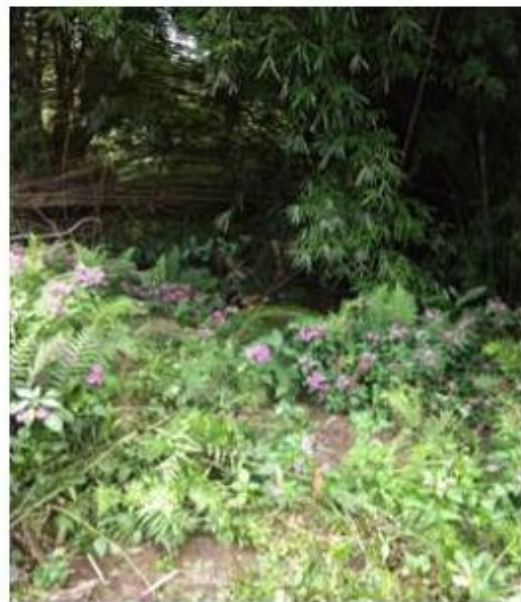
Figura 18 – Fotos realizadas durante visita preliminar – ETE desativada

A sequência de fotos apresentadas na Figura 18, refere-se a visita preliminar feita na Estação de Tratamento de Esgoto (ETE) do município que está desativada.

Foto 1 - Componentes da ETE desativada

Foto 2 - Componentes da ETE desativada

Foto 3 - Componentes da ETE desativada

Foto 4 - Área da ETE desativada

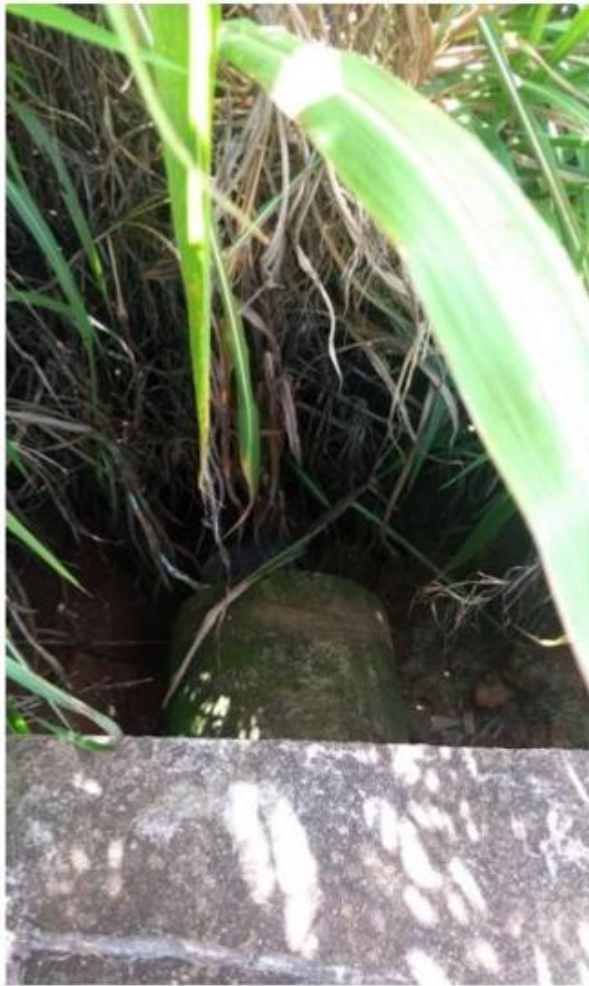
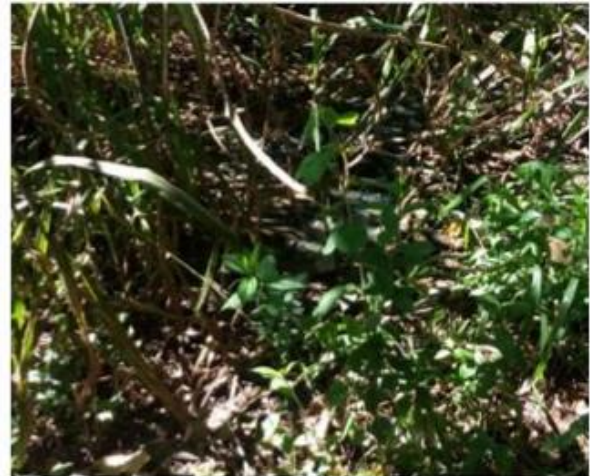
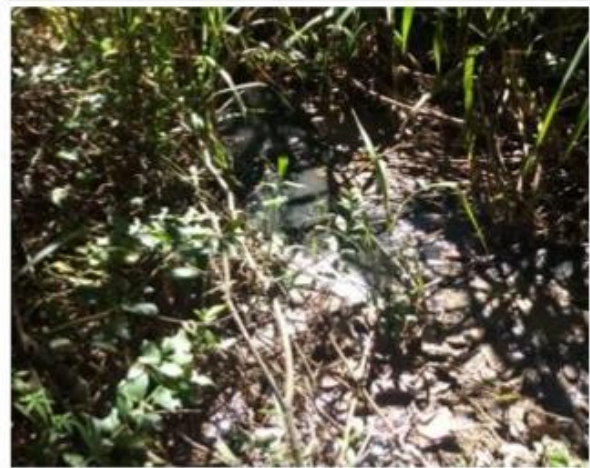
Figura 19 – Fotos de lançamento do efluente

O Sistema de Esgotamento Sanitário de Pratinha é composto por rede coletora (RCE), conforme apresentado na Figura 17. Dispõe ainda de uma Estação de Tratamento de Esgoto (ETE) que atualmente encontra-se desativada, resultando no lançamento do efluente bruto (sem tratamento prévio) nos corpos hídricos locais. Ressalta-se que este lançamento não é total, sendo parte encaminhada a rede de águas pluviais, (BL 23 N=7815382.4479 E=354718.5687) conforme Figura 19 (Foto1).

Foto 1 – Lançamento de efluente pela rede de águas pluviais

Foto 2 - Área de lançamento da Rede Pluvial

Foto 3 – Ponto de lançamento a céu aberto

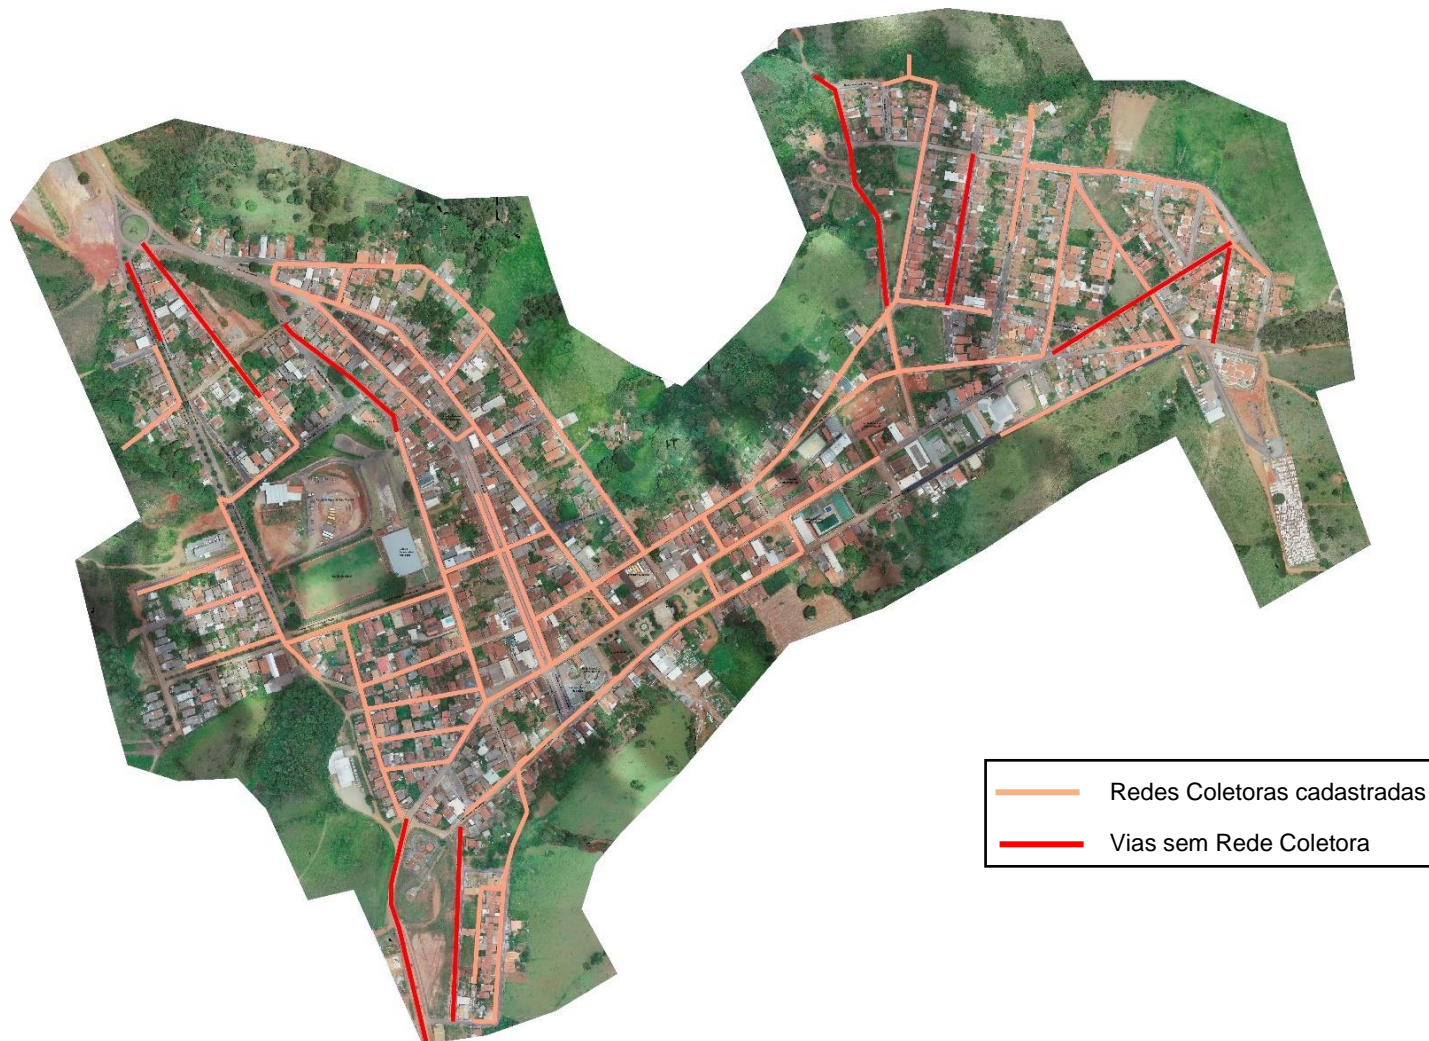
Esta etapa dos serviços tem como objetivo registrar as características e atributos das redes do Sistema de Esgotamento Sanitário, como ilustra a Figura 20, visando a identificação completa das redes coletoras, linhas de recalque, extravasores e emissários por meio de sua localização e coleta de informações como diâmetro e material, cotas de geratrizes inferiores das tubulações a montante e a jusante e cotas de tampão e fundo dos poços de visita (PV).

Figura 20 – Imagem ilustrativa referente ao traçado das redes do Sistema de Esgotamento Sanitário (ANEXO VII).

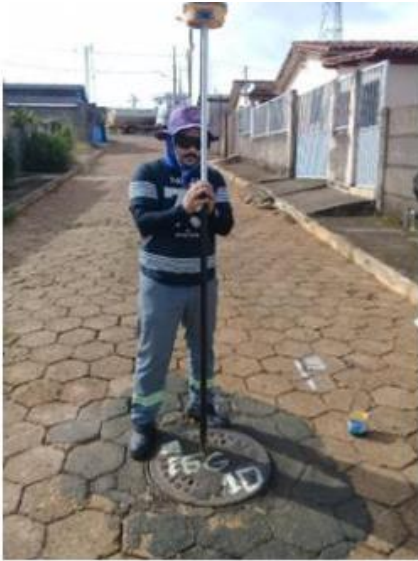
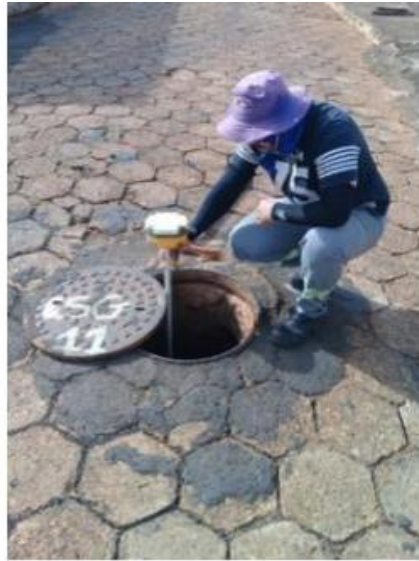
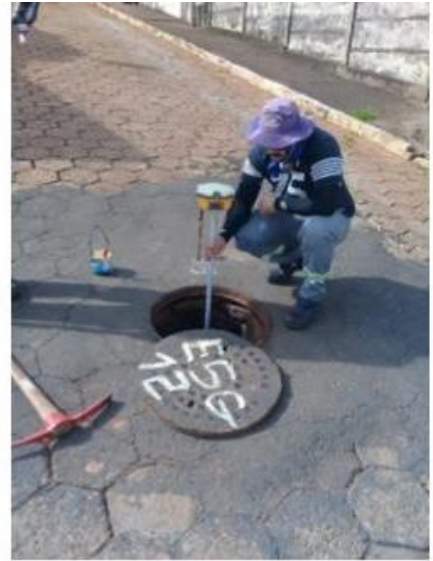
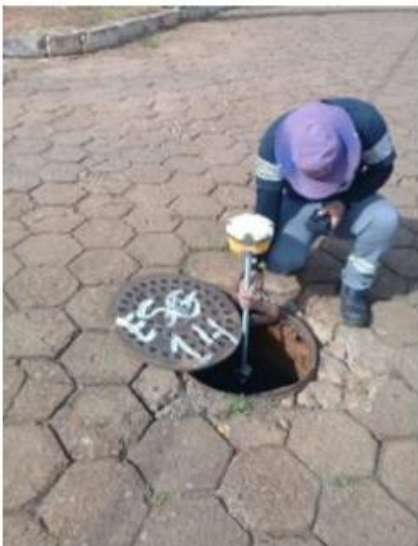
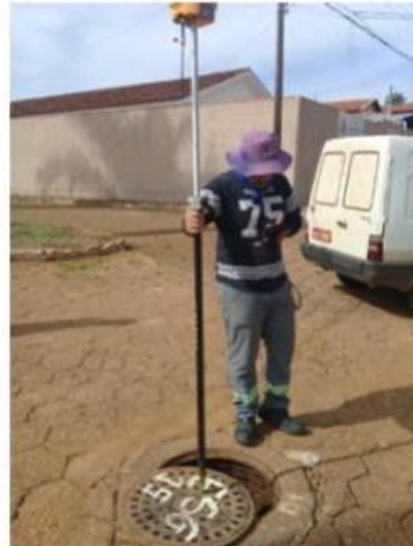
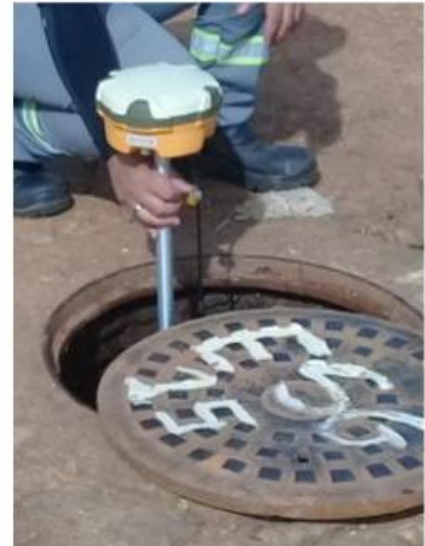
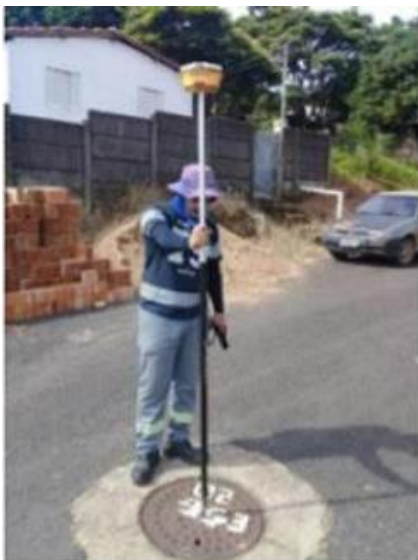
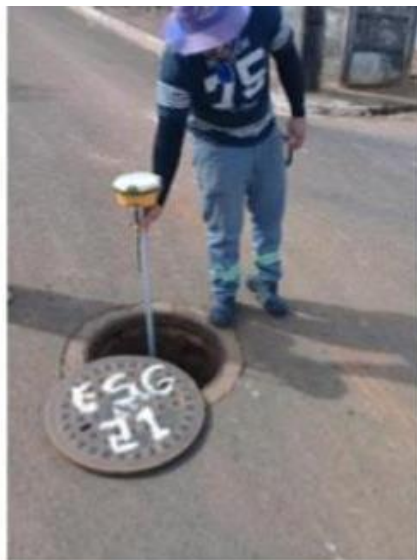
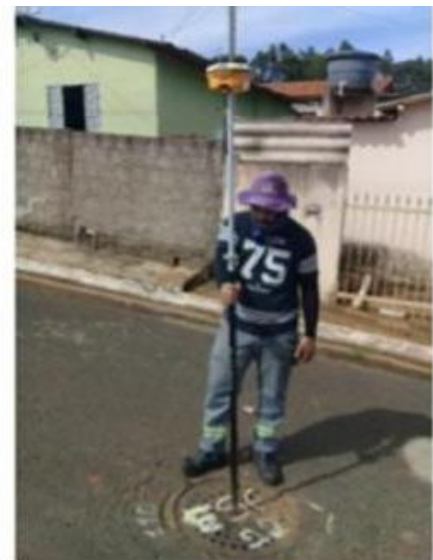
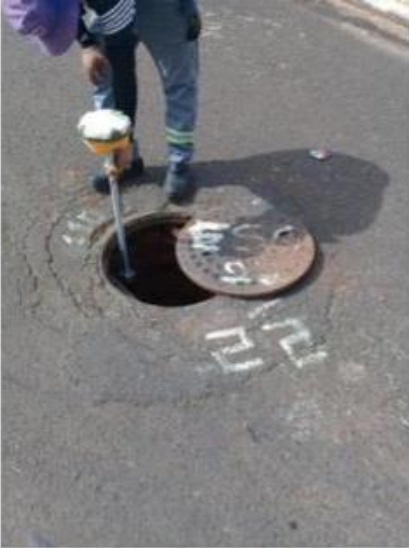
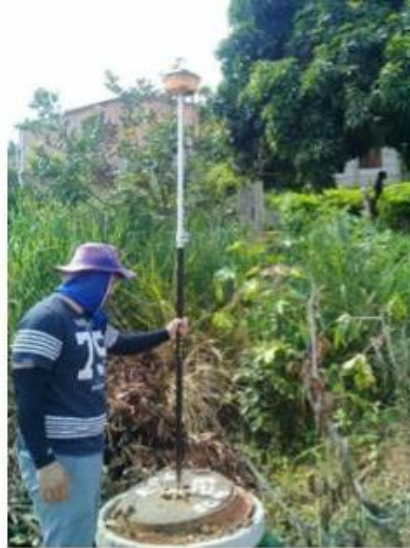
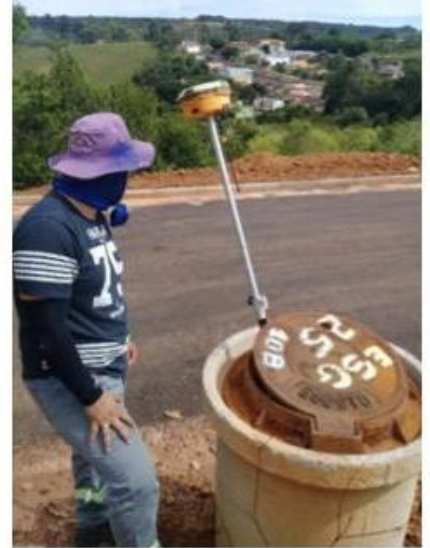
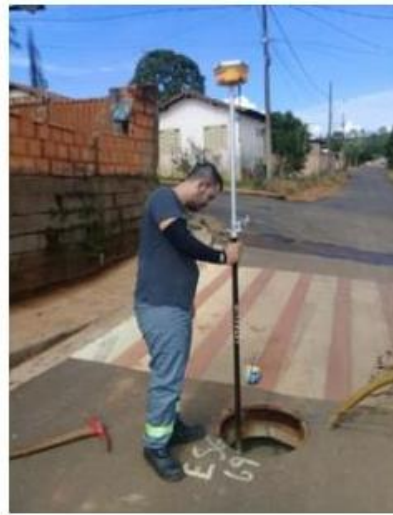
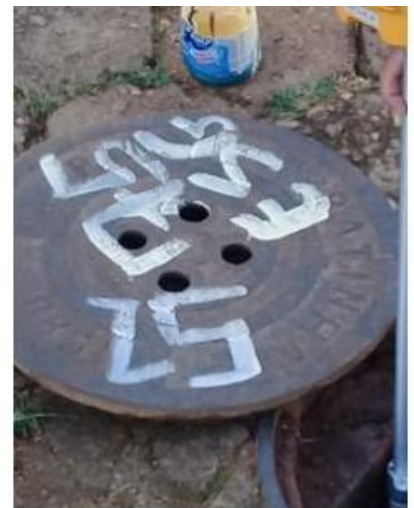
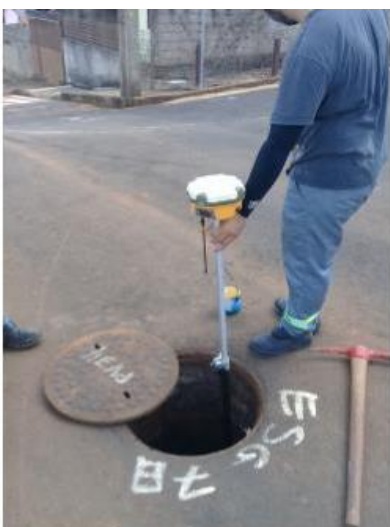
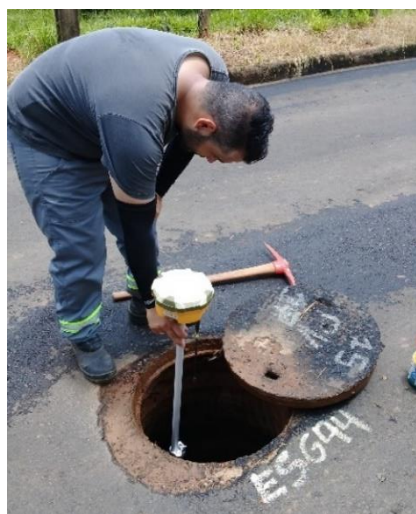
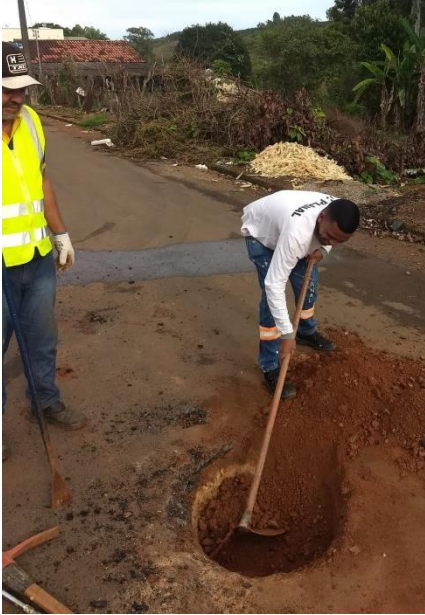
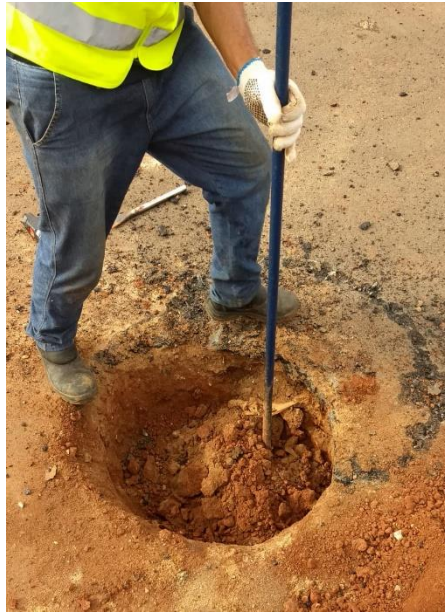
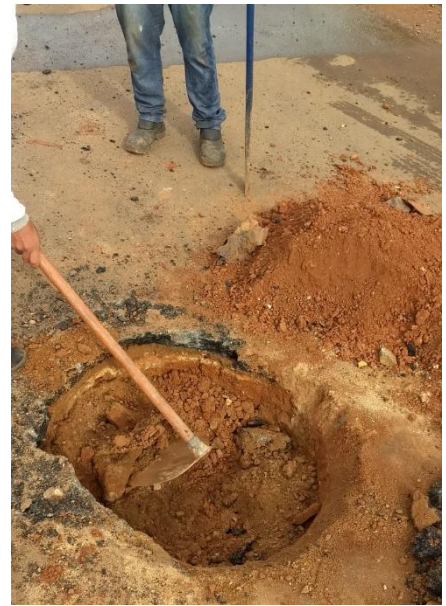
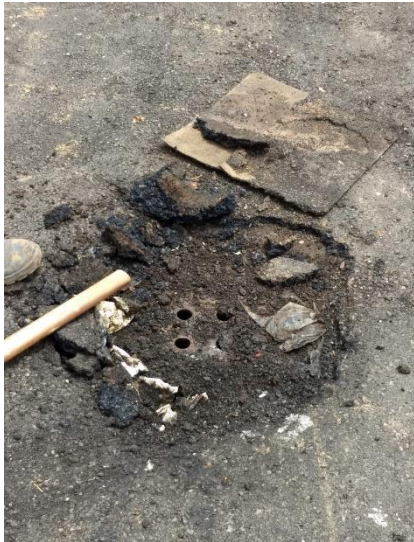
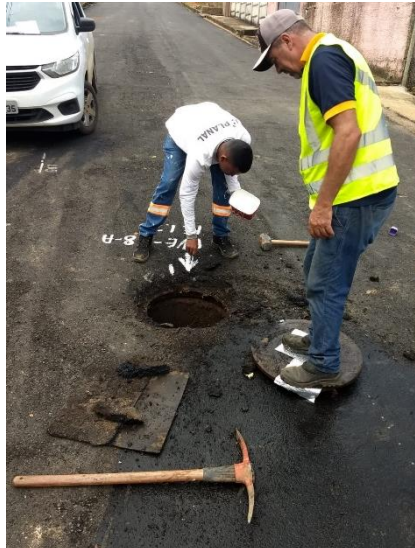
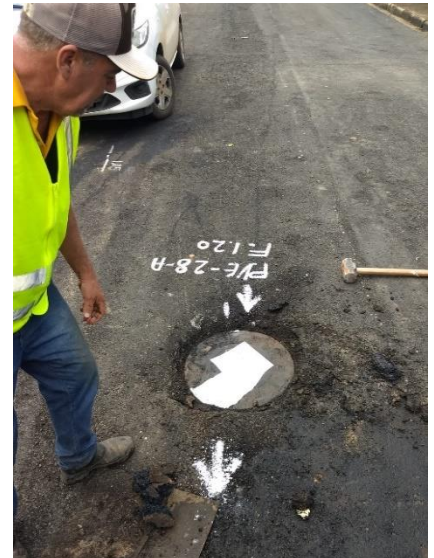
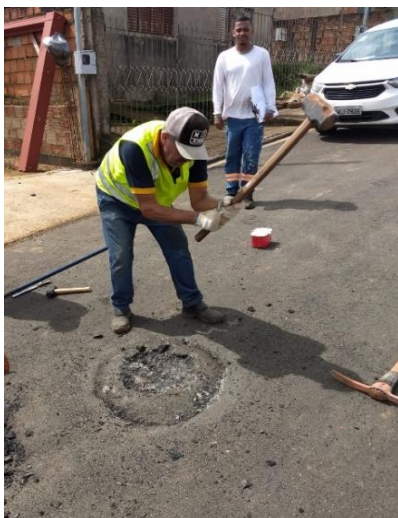
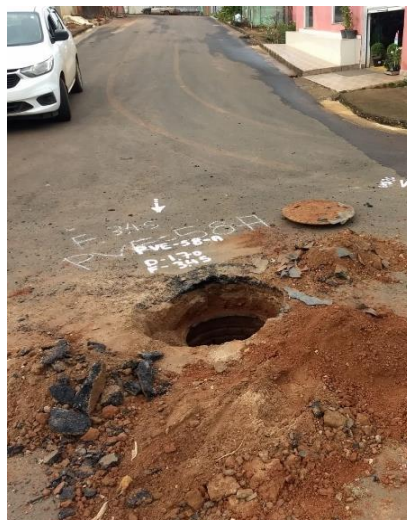
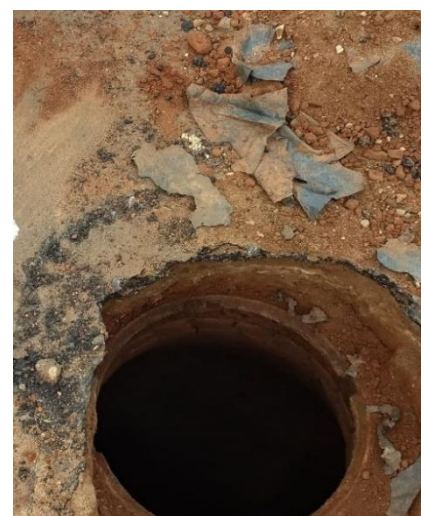
Os trabalhos foram realizados através de GPS, conforme mostra a sequência de fotos 1-18. Durante a realização dos serviços, para coleta dos dados, houve a necessidade de abertura de PV's encobertos por pavimento, conforme mostra a sequência de fotos 19-27.

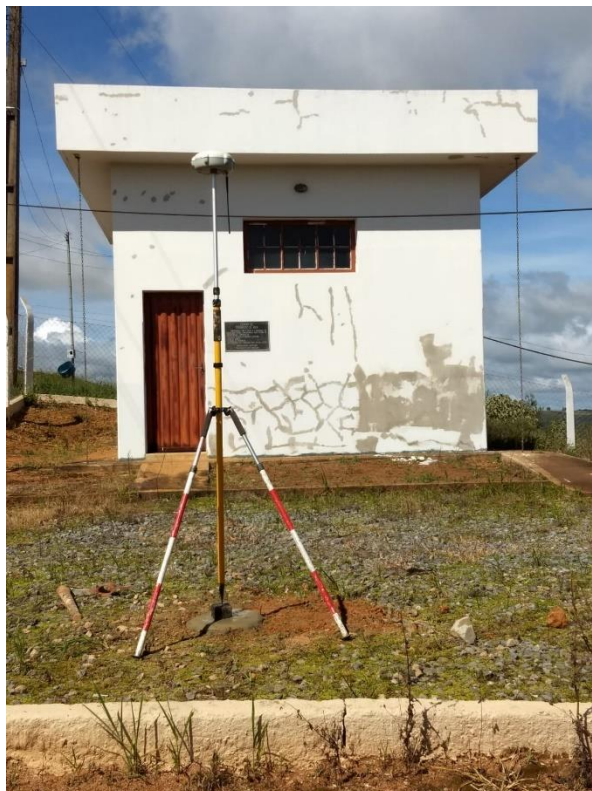
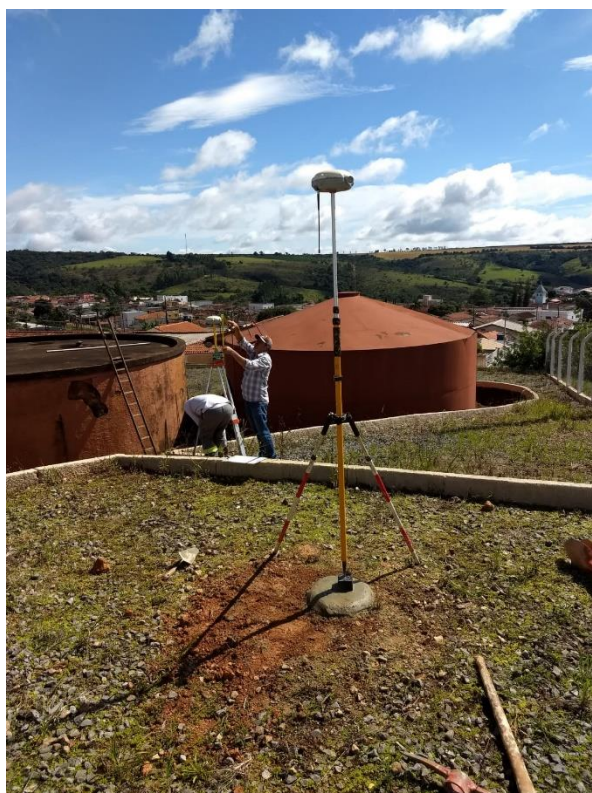
- Fornecimento e implantação de marcos geodésicos deverão ser de latão fundido (diâmetro = 6 cm) e de concreto armado com formato em tronco de pirâmide (base inferior de 20x20 cm, base superior de 10x10 cm e altura de 50 cm);
- Fornecimento e implantação de estaca testemunham em concreto com base de 0,10x0,10 m e comprimento de 2,00 m para áreas rurais;
- Fornecimento e assentamento de estaca testemunham em concreto armado pré-moldado, FCK = 25 MPA de 0,10x0,10x1,50 m, cravado no solo até 1,00 m, pintura (altura 0,50 m) com tinta acrílica, logotipos e inscrições.

Figura 22 – Implantação de Marco TP 01.

Figura 23 – Implantação de Marco TP 01.
